Sergio de Lucas de Benito

Jefe de Servicio de RSU – EMULSA - Gijón

Control de acceso en contenedores

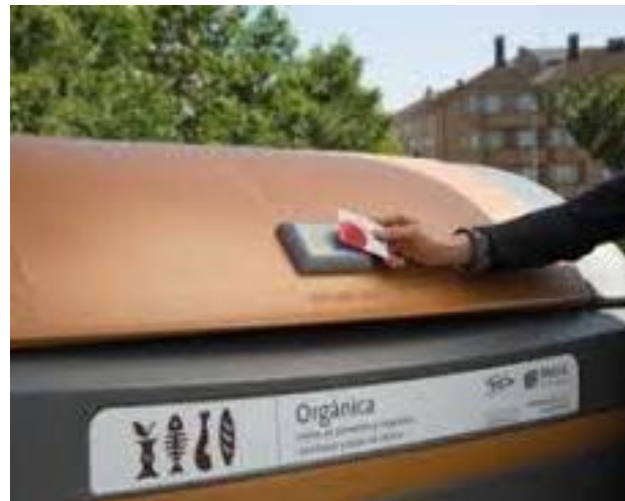
CONTENEDORES DE CARGA LATERAL
1.800 litros (sin pedal)

CON CERRADURA
TARJETA CIUDADANA

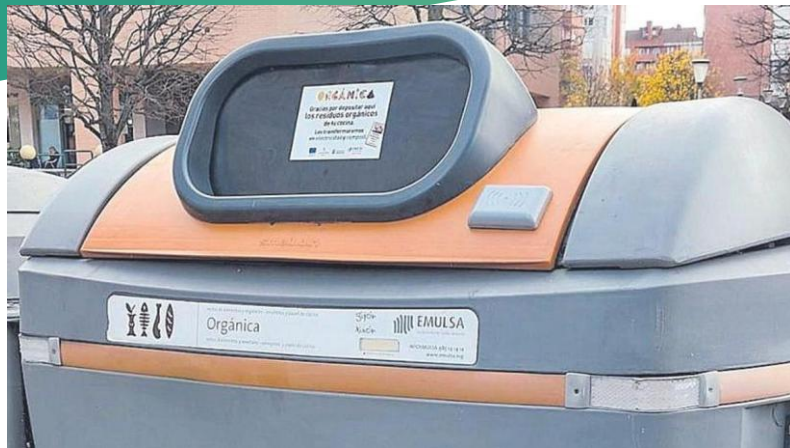
Instalación de Bocas

BOCAS VERTIDO PARA NO TOCAR LA TAPA

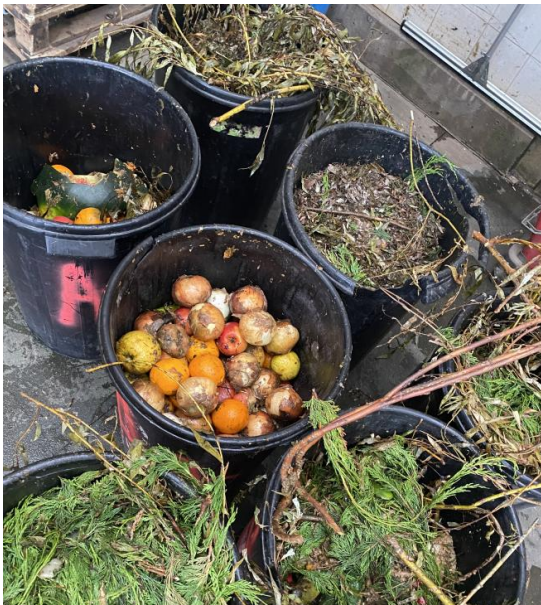
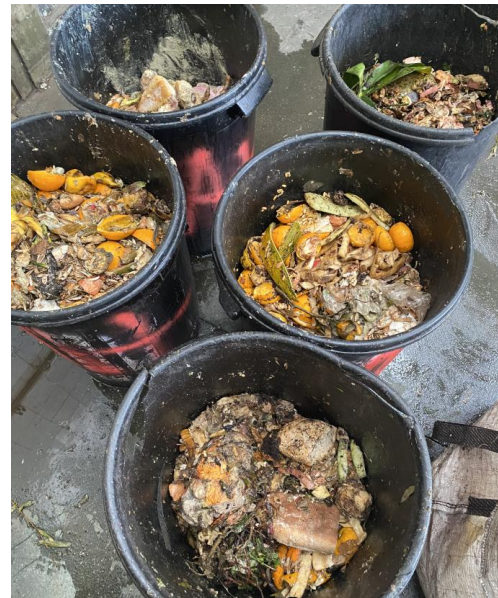
Instalación de Bocas
